CARACTERIZAÇÃO DAS EDIFICAÇÕES EM TERRA CRUA DO POVOADO LAGOA DA BARRA MUNICÍPIO DE QUIJINGUE/BA

Revista Eletrônica de Ciências Exatas e Tecnológicas

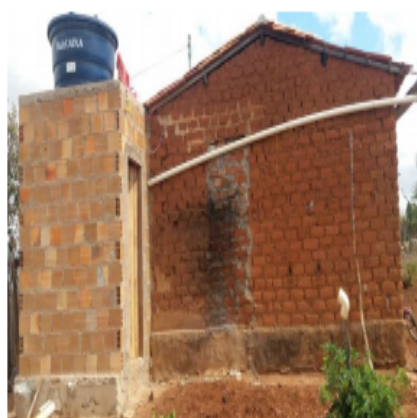
Foi possível verificar a ausência do sistema de revestimento de paredes na maioria das casas, sendo possível verificar uma certa fragilidade, mesmo que parcial, no sistema de vedação da edificação, facilitando assim a entrada de água no interior delas. Outro ponto importante é que a maioria das edificações apresenta revestimento total ou parcial contendo material cimentício, até mesmo a (EDIF. 6), onde foi possível constatar que as paredes de taipa são revestidas de forma parcial com argamassa cimentícia. Somente uma edificação (EDIF. 1) apresentou exclusivamente sistema de revestimento de solo nas paredes de adobe, o que seria o mais adequado para cobertura desse elemento. A maioria das casas apresentam algum tipo de pintura. Não foi possível identificar o tipo de tinta presente, mas possivelmente podem ter sido utilizadas tintas à base de cal.

Figura 3 – Destaque para o bloco cerâmico e o adobe utilizados na EDIF.4

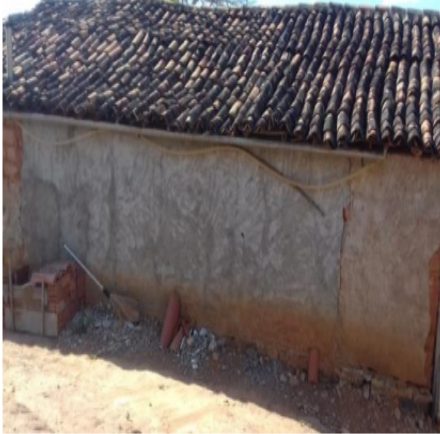
Figura 4 – Revestimento da parede externa da EDIF.6

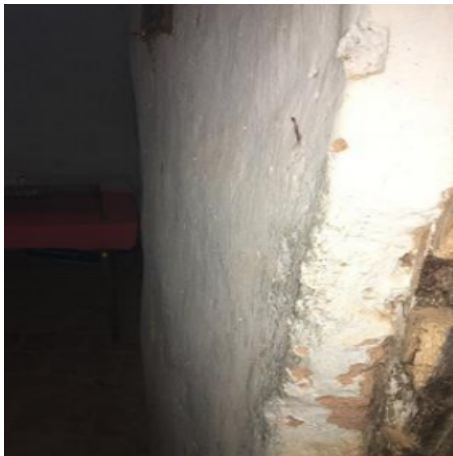
Figura 5 – Desnívelamento da parede da (EDIF.6)

Também foi possível identificar anomalias do tipo desnivelamento de parede na edificação construída em taipa (EDIF. 6) e abaulamento da estrutura do telhado na (EDIF. 5), visualizados nas Figuras 1 e 2, respectivamente. Como mencionado anteriormente por GALDINO (2010) e verificado em campo a partir da anamnese, as edificações em terra crua geralmente eram executadas através dos conhecimentos empíricos. Logo, o desnivelamento da parede deve ter sido criado a partir da execução inadequada do enchimento/barreamento da trama de madeira da taipa, sem que houvesse uma preocupação de controle de prumo. Já o abaulamento da estrutura do telhado ocorreu devido à ausência de terças no madeiramento que suporta a cobertura de telhas cerâmicas.

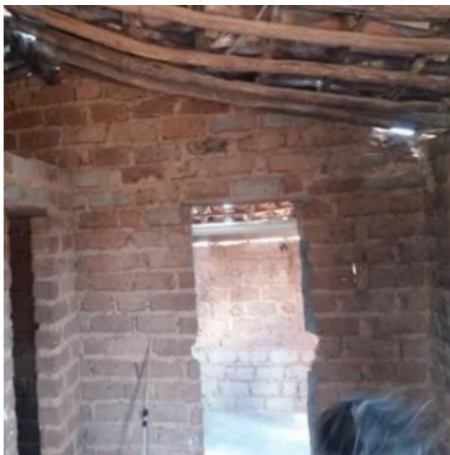
Figura 6 – Abaulamento do telhado da (EDIF.5)

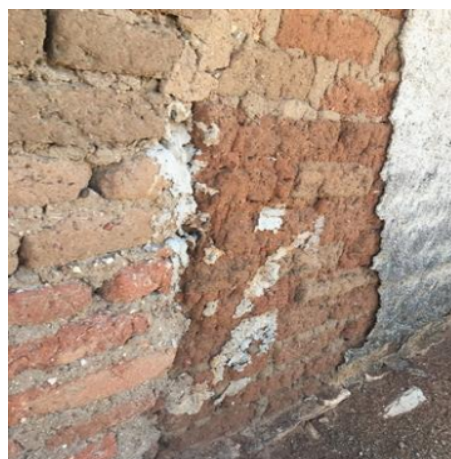
Figura 7 – Deslocamento do revestimento da (EDIF.2)

O deslocamento do material do revestimento foi averiguado nas (EDIF. 2 e EDIF. 5), onde os moradores utilizaram a argamassa cimentícia sobre o adobe e na (EDIF. 6) foi utilizado a argamassa cimentícia sobre as paredes de taipa.

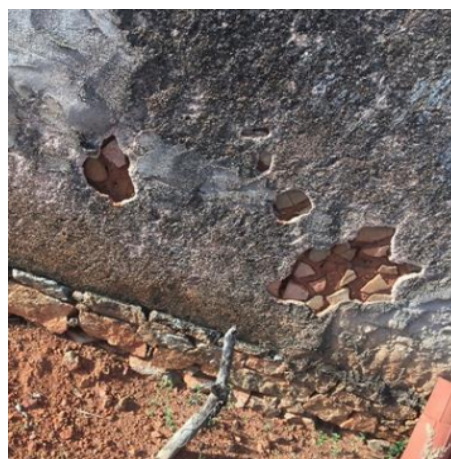
Figura 8 – Deslocamento do revestimento da (EDIF.6)

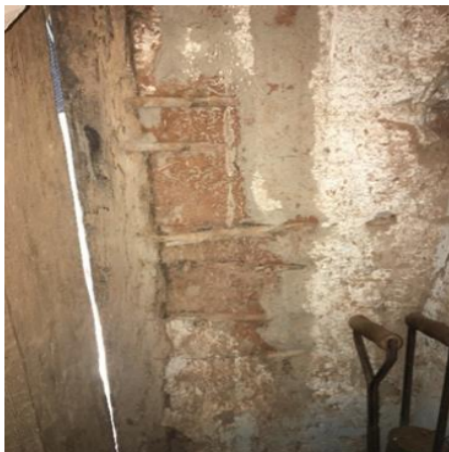
Figura 9 – Exposição da trama da taipa na (EDIF.6)

Foi possível verificar deterioração da madeira do telhado devido a presença de cupins em duas edificações (EDIF. 5 e EDIF. 6). Também foi constatado a presença do barbeiro de Chagas na edificação de taipa (EDIF. 6). Segundo [SILVA \(2000\)](#), é essencial que o barreamento das casas de taipa seja feito em até 3 camadas, pois é na terceira camada que recobre as rachaduras, assim evitando o alojamento dos insetos. Outro problema que acomete a (EDIF. 6) é a exposição da trama da taipa devido a erosão (desgaste) do solo do barreamento.

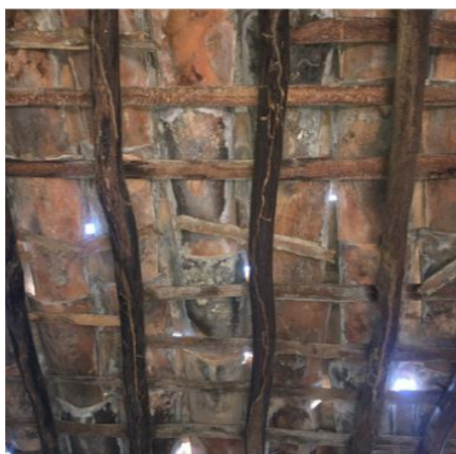
Figura 10 – Madeiramento de telhado deteriorado devido a presença de cupim na (EDIF.6)
